2016年熊本地震の記録

- 益城町の水田に現れた地表地震断層 -

*¹廣田志乃・*¹高田聖也・*²永松允積*¹熊本県博物館ネットワークセンター
*²ミュージアムパートナーズクラブ「くまもとの大地の成り立ち」

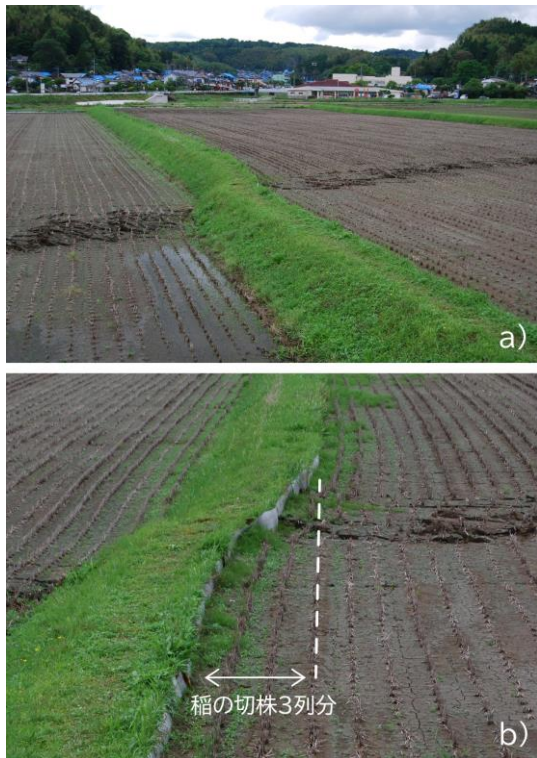
図2下で示した上陳西方の地表地震断層は水田の畔を横切り、断層線の向こう側の畔が右にずれている(図5のa, b))。このような動きの断層は右横ずれ断層である。本調査では断層の動きによって右にずれた畔を4箇所を確認した。ずれの幅は70~90cm程度であった。

図5 右横ずれ断層。a) 断層線の向こう側の畔が右に動いている。b) 右横ずれ断層によって稲の切り株3列分のずれが生じていた。

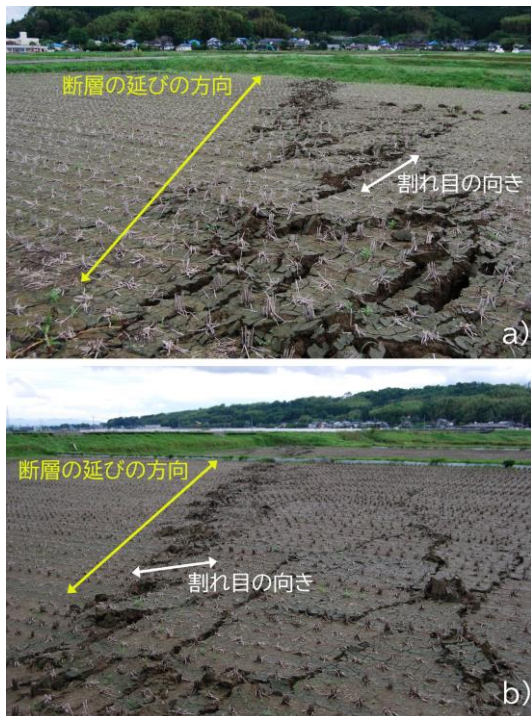
図8のa), b)は水田に現れた割れ目の状況である。割れ目が開口した引っ張り割れ目が目立つ。割れ目は断層の延びの方向に対して斜めに入り、写真奥へ向かって連なっている。割れ目の向きはほぼ一定で、杉型の雁行配列である。

これらの写真を見てわかるように、調査した地表地震断層の割れ目は杉型の雁行配列を示しており、右横ずれ断層が動

図8 水田に現れた割れ目。多くは割れ目が開口した引っ張り割れ目である。いくつもの斜め方向の割れ目が断層の延びの方向に連なっている。それらの割れ目は杉型雁行配列を示す。a) 東北東方向を撮影。b) 西南西方向を撮影。

いたことを示す証拠である（図7のR-A, R-B参照）。

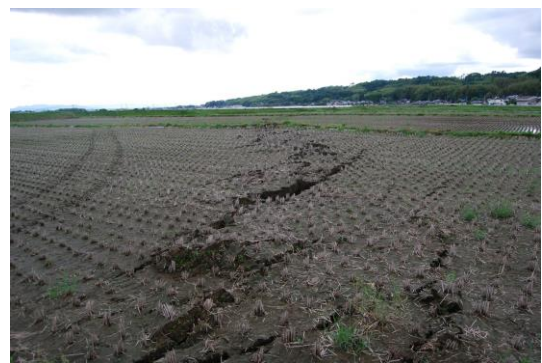
水田の地表地震断層を観察していると、図9のように、ところどころで割れ目と割れ目の間で地表面が盛り上がっている。この盛り上がりは圧縮の力によって生じたプレッシャー・マウンドであり、盛り上がりの形は細長く、割れ目と直交するように伸びている。プレッシャー・マウンドは雁行状に並び（図10のa)), 地中から土が押し出されるように盛り上がっている（図10のb))。図10のa)のプレッシャー・マウンドの並び方を見てみると、ミ型の雁行配列を示している。この雁行配列は右横ずれ断層が動いたことを示している（図7のR-C参照）。

図9 杉型雁行配列する引っ張り割れ目とそれらの間に生じた地面の盛り上がり（西南西方向を撮影）。

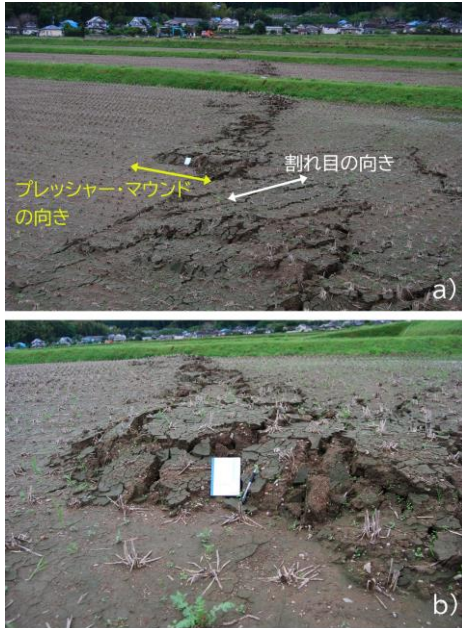
地表地震断層の影響によって周辺の地表面はややうねり、地表面の低下や高まりが現れた。図10のa)の手前にある水田では、断層の右手（南側）中央部に畔と並行するような高まりが、畔の近くにはくぼ地ができて水が溜まっていた。図11では断層の手前（南側）の地表面が低くなっており、水が溜まっていた。

図 10 水田に生じた地面の盛り上がり(プレッシャー・マウンド)のようす(東北東方向を撮影). a)プレッシャー・マウンドは割れ目の向きと直交するように伸び、ミ型雁行配列を示す. また、写真右手(断層の南側)の地面が全体的にうねっており、凹んだ地面に水が溜まっていた. b) 中央のプレッシャー・マウンドの近接写真. 地中から土が押し出されるように盛り上がる.

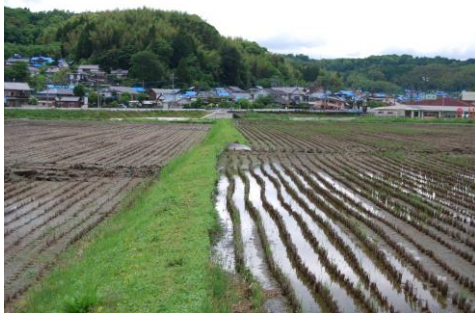
図 11 図 10 の a)と同様に断層の手前(南側)が低くなっており、水が溜まっていた.

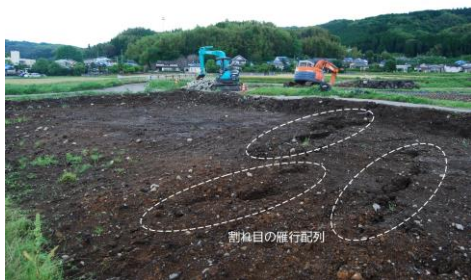
図 12 金山川手前の農地でも杉型雁行配列が確認できた.

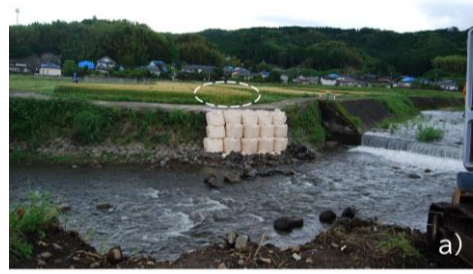
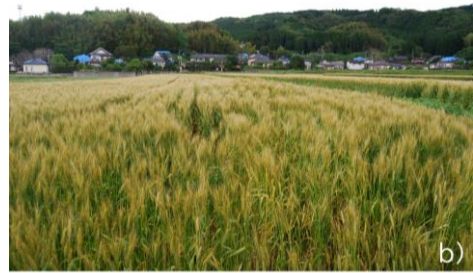
図 13 a) 金山川では護岸が崩壊した. 崩壊の程度は左岸が大きく、調査当時は工事中であった. 金山川右岸では応急処置として土嚢が積まれていた. また、金山川右岸から東北東方向に約 10m の範囲(破線で囲った箇所)では、断層に沿うように麦の穂が周囲よりも高くなっていた. b) 破線で囲った箇所のように.

地表地震断層は金山川まで続き、手前の農地では杉型雁行配列が確認できた(図 12). 断層の延長は金山川の流路が大きく曲がる場所を通過している. その曲がりは過去の活断層による累積変位を示しており、その護岸が崩壊していた. 崩壊の程度は左岸が大きく、右岸には応急処置の土嚢が積まれていた(図 13 の a)). 金山川右岸の麦畑にも地表地震断層が入っており(図 14)、川岸から東北東方向に約 10m の範囲の麦の穂は断層に沿うよう

に周囲よりも高くなっていた(図13のa), b)).

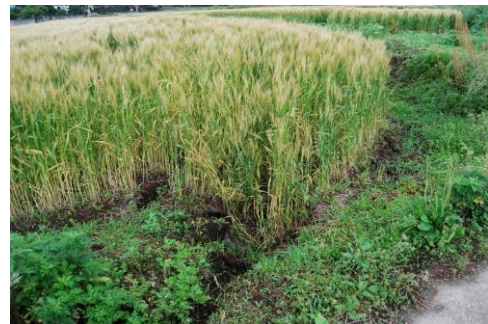
図 14 金山川右岸の麦畑に現れた地表地震断層.

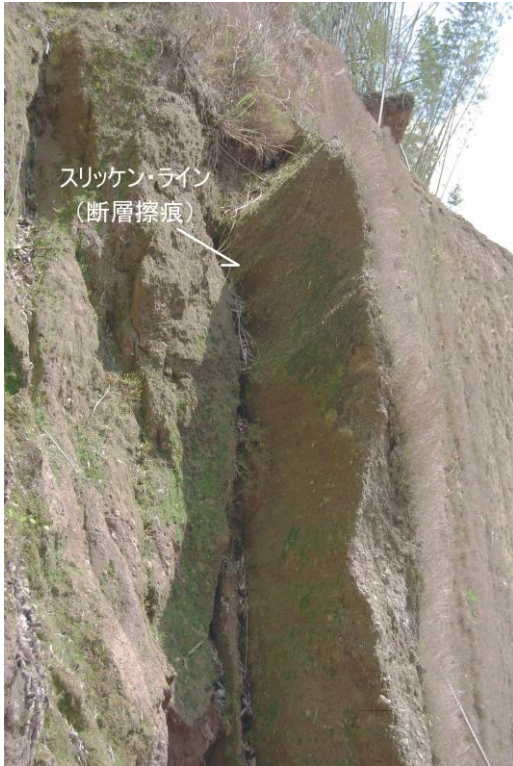
図15 崖に現れた断層面. 表面についた条線はスリッケン・ライン(断層擦痕)で, 断層の動いた方向を示す.

図2下の赤丸の箇所は畑に面しておおよそ北西-南東方向に伸びた崖である。この崖は Aso-4 火砕流堆積物の溶結凝灰岩の非溶結部が分布している。断層はこの崖を横切るように伸びており、2016年熊本地震によって図15のように断層面が現れた。断層面の表面にある条線はスリッケン・ライン(断層擦痕)という断層運動によるひっかき傷であり、この線の方向が断層の動いた方向である。スリッケン・ラインは水平に近いので、横ずれ断層であり、断層の向こう側の崖が右に動いていることから、この断層が右横ずれ断層であることがわかる。

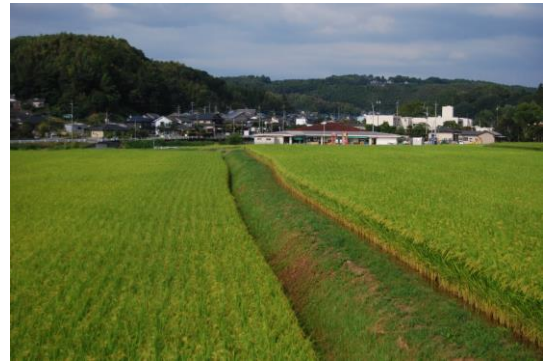
図16 調査地の現在のようす(2023年9月12日撮影). 断層の動きによってできた畔の曲がりは残っている.
