2016年熊本地震の記録

- 益城町の水田に現れた地表地震断層 -

*¹廣田志乃・*¹高田聖也・*²永松允積*¹熊本県博物館ネットワークセンター
*²ミュージアムパートナーズクラブ「くまもとの大地の成り立ち」

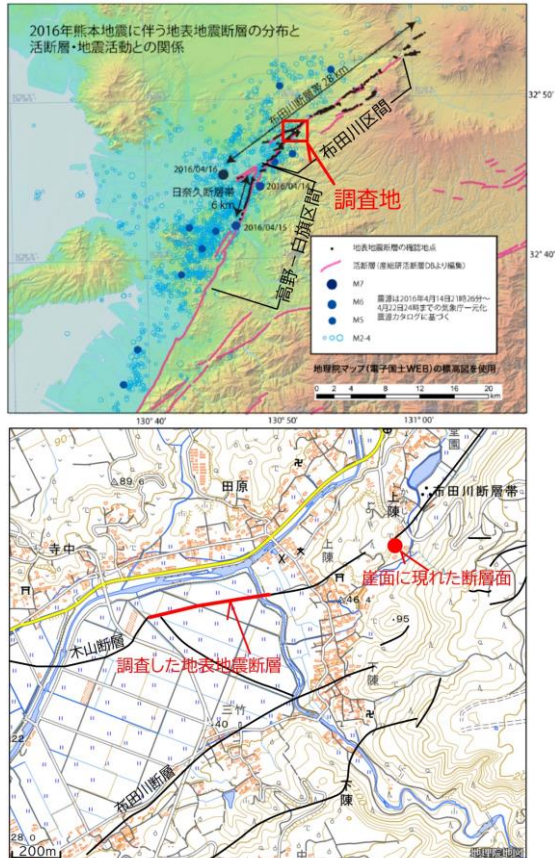
図2 2016年熊本地震の地表地震断層と調査した地表地震断層。

益城町上陳は益城町の東部に位置し、最大の右横ずれ変位量を記録した堂園地区の西に隣接している。図2下に調査で確認した地表地震断層を示す。赤線は2016年5月11日に写真撮影した場所、赤丸は2017年4月15日写真撮影した場所である。この調査で確認した地表地震断層は益城町立津森小学校から南西に広がる水田に連続的に西南西-東北東方向に延びていた。このうち、図2下の赤線で

上:2016年熊本地震に伴う地表地震断層の分布. 産業技術総合研究所(2016)に地震本部の断層帯区間 https://www.jishin.go.jp/regional_seismicity/rs_katsudanso/f093_futagawa_hinagu/を加筆.

下:上図の赤枠部分の拡大図(地理院地図 <https://maps.gsi.go.jp/>に加筆). 赤線と赤丸は調査した地表地震断層, 黒細線は熊原ほか(2017)による.

示す約500m区間を調査した. また, 赤丸に示す箇所では崖が断層によって切られ, 断層面が現れていることを確認した. 高橋・鳥井(2022)によると, この断層は木山断層と呼ばれるもので, その南方にある布田川断層と同様に数10cmから1m前後の変位量を持つ「右横ずれ断層」である.
